## 석면 해체·제거 사업장의 석면비산 측정 결과보고서

[청산중학교 본관동 석면철거]

산업보건환경연구소(주)

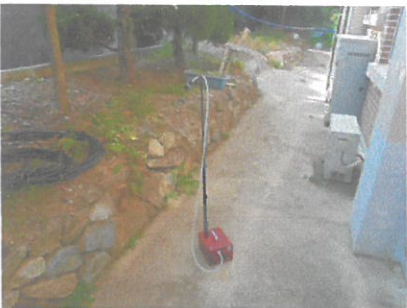
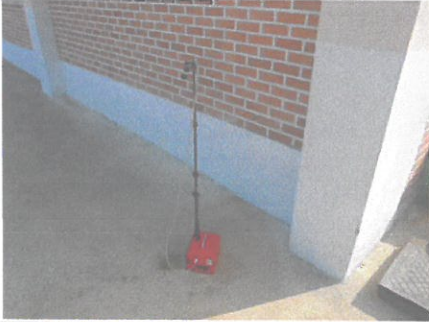
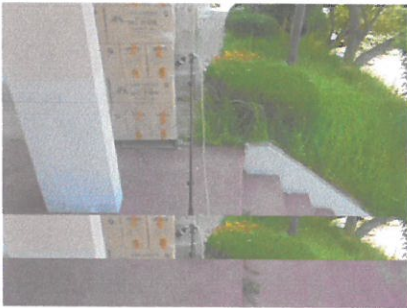
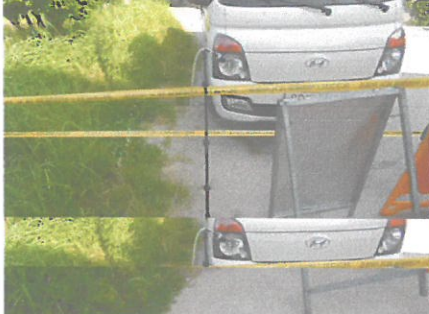
구분	사진		사진설명
부지경계선

분석결과 (기준0.01개/cm이하) [별첨1] 측정결과 참조

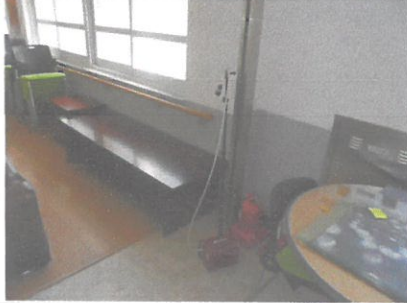
-	시료채취 위치 및 수량 [별첨2] 도식도 참조
작업장주변 (실내)

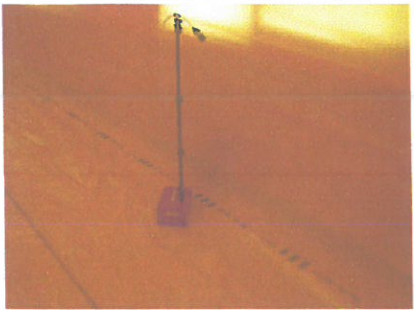
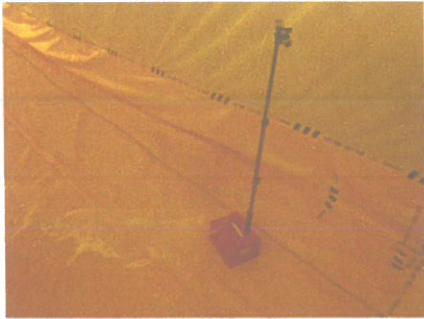
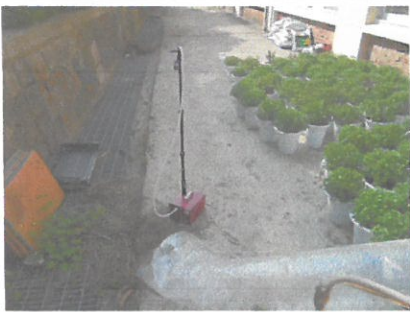
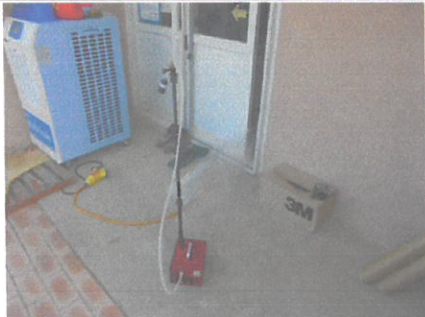
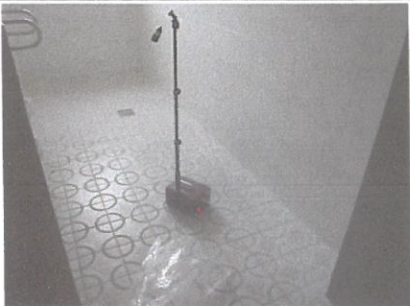
구분	사진		사진설명
음압기 배출구

<p>분석결과 (기준0.01개/cm이하) [별 첨1] 측정결과 참조</p> <p>시료채취 위치 및 수량 [별 첨2] 도식도 참조</p>
