2018년도

# 석면 해체·제거 사업장의 석면비산 측정 결과보고서

[청산중학교 본관동 석면철거]

**산업보건환경연구소(주)**  
INDUSTRIAL HEALTH & ENVIRONMENT INSTITUTE

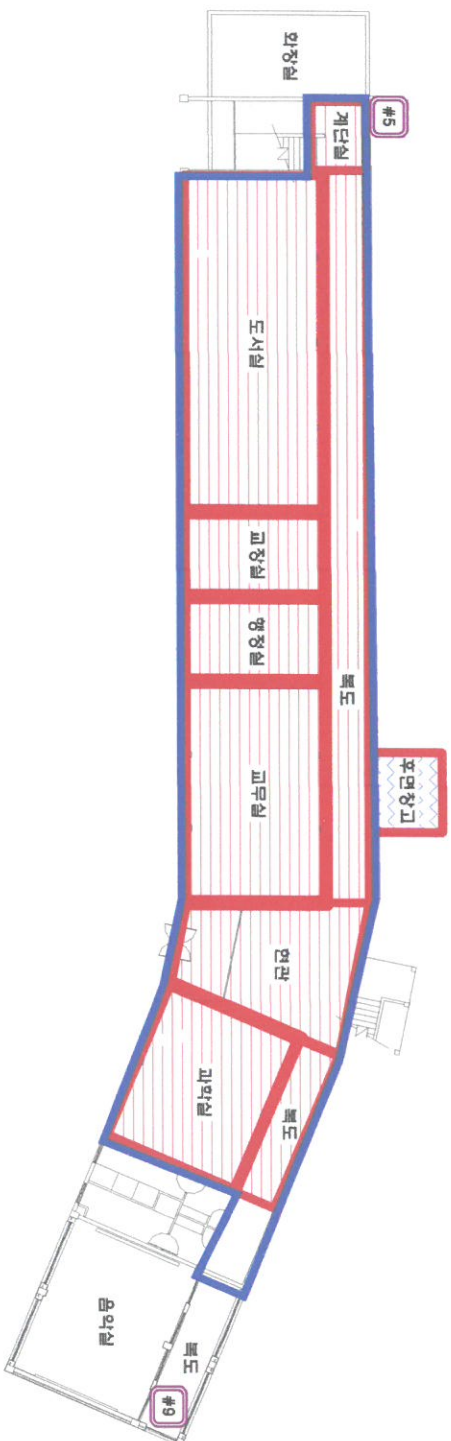
[별첨2] 측정 지점 위치(도식도)

\* 모든 측정지점은 전라남도 완도군 청산면 청산로 1579-74 청산중학교 본관동의 금차 공사 구간 기준 및 풍향, 부지경계선 근접성과 주변 유동 인구를 고려하여 측정지점 선정함.

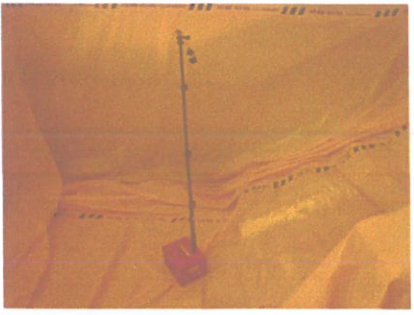
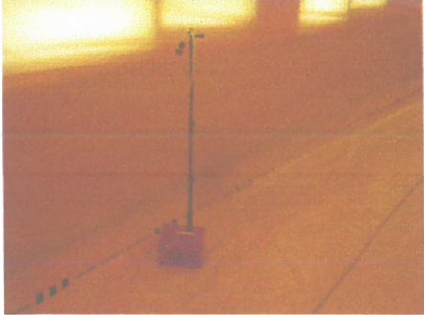
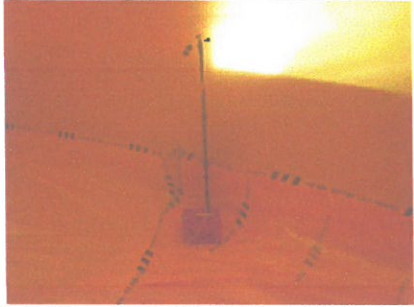
구분	사진		사진설명
음압기배출구

<p>분석결과 (기준0.01개/cm<sup>3</sup>이하) [별첨1] 측정결과 참조</p> <p>시료채취 위치 및 수량 [별첨2] 도식도 참조</p>
