2018년도

## 석면 해체·제거 사업장의 석면비산 측정 결과보고서

[청산초등학교 교사 및 사택 석면철거]

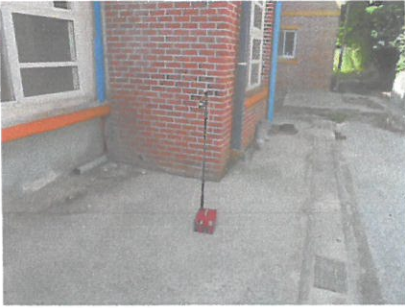
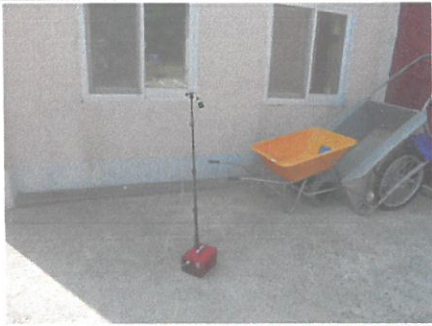
구분	사진		사진설명
부지경계선

항목	석면비산정도 측정 (08월 06일)		
측정 시간	시작 10:00	종료 14:20	통보 08월 07일
투입 장비	종류 Area sampling pump		수량 6 EA
촬영 대상	① 석면배출허용기준 준수여부체크를 위한 석면 비산 측정 모습 ※ 석면 비산 측정 시기, 시료채취 수 등 자세한 사항은 환경부고시 「석면 해체·제거 작업 사업장 주변 석면 비산관리를 위한 조사방법」 참고)

분석결과 (기준0.01개/cm이하) [별첨1] 측정결과 참조  시료채취 위치 및 수량 [별첨2] 도식도 참조
