## 석면 해체·제거 사업장의 석면비산 측정 결과보고서

[청산초등학교 교사 및 사택 석면철거]

## 석면해체·제거 사업장의 석면비산 측정 결과보고서

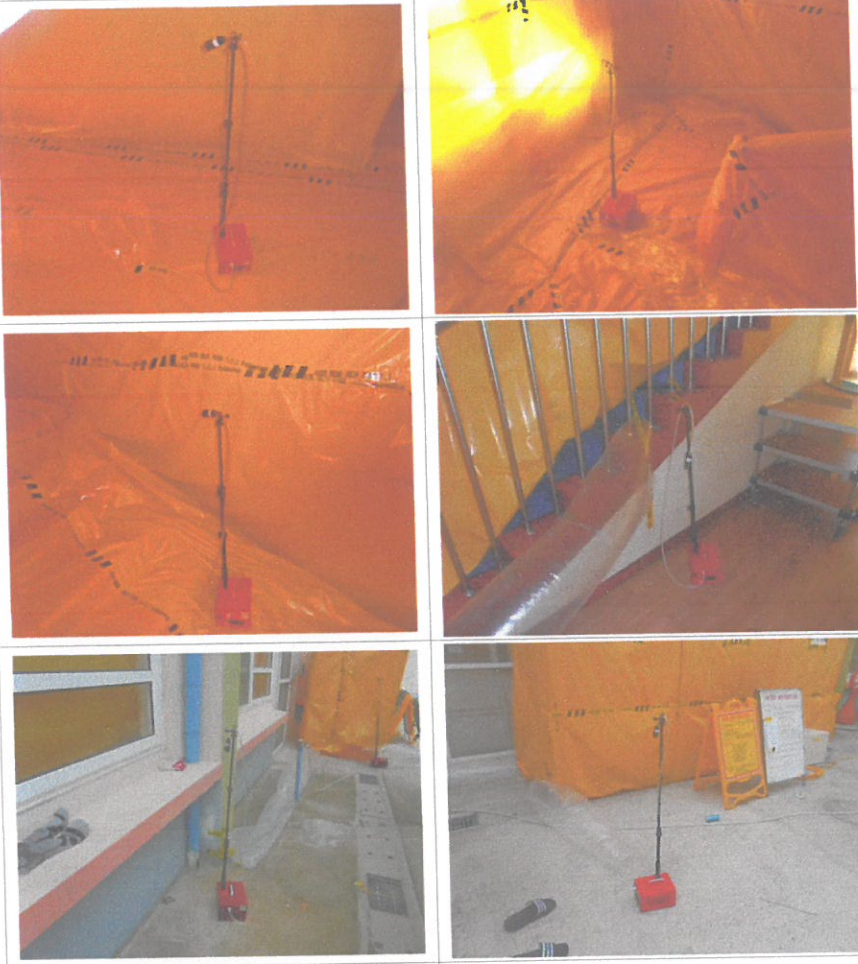
구분	사진	사진설명
음압기 배출구

<p>분석결과 (기준0.01개/cm이하) [별 첨1] 측정결과 참조</p> <p>시료채취 위치 및 수량 [별 첨2] 도식도 참조</p>
폐기물 반출구
