## 석면 해체·제거 사업장의 석면비산 측정 결과보고서

[고금초 외 1교 석면철거공사]

- 고금고등학교 -

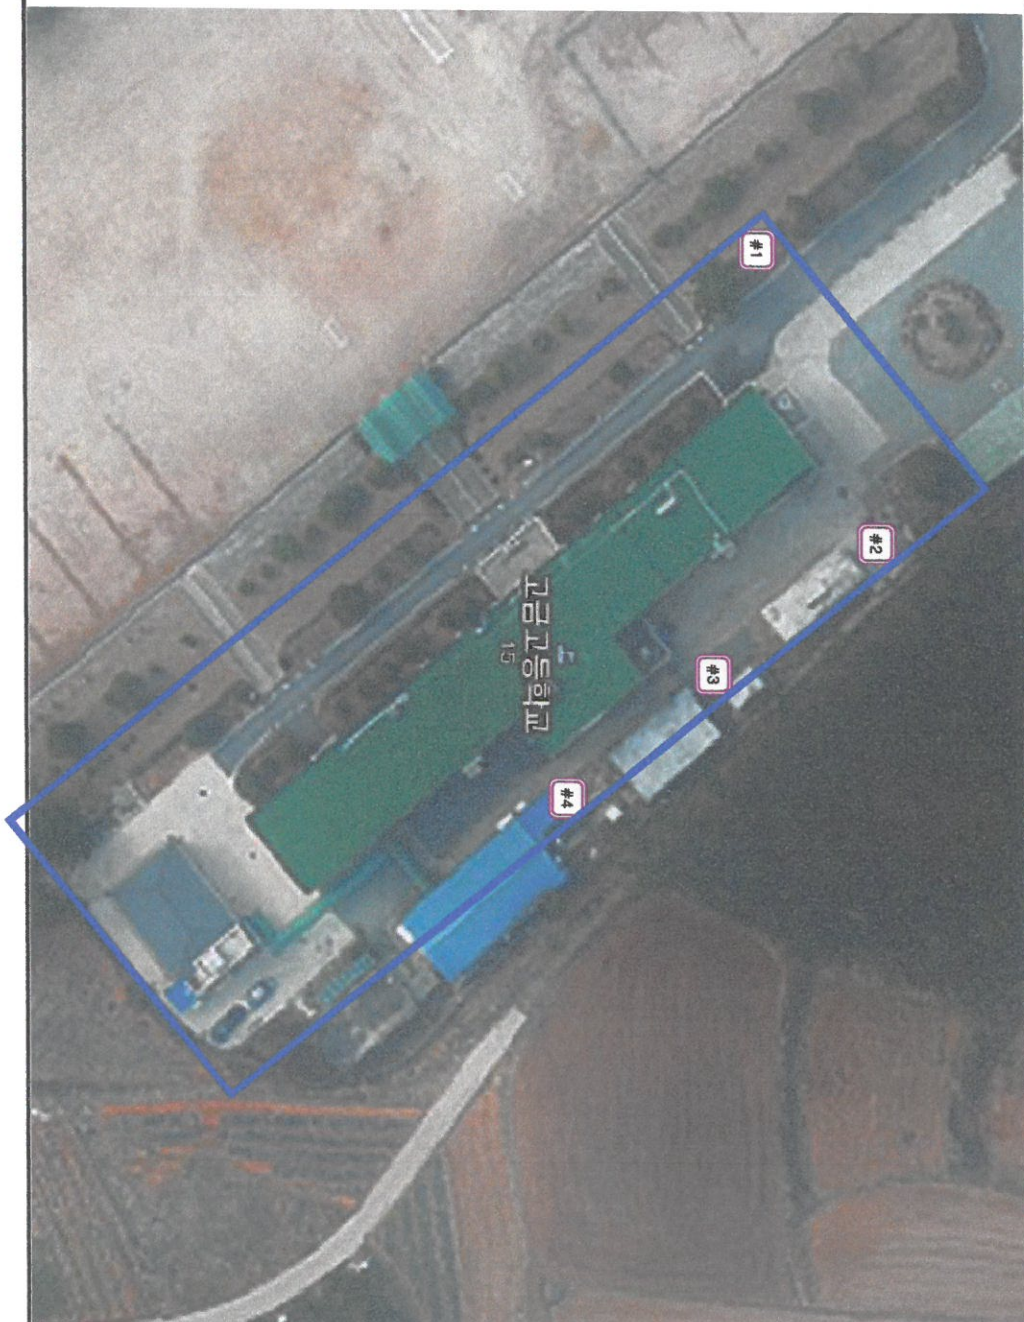
[첨가물 2] 우유(도식도)

\* 모든 측정지점은 전라남도 완도군 고금면 고금로684번길 15 고금고등학교 본관동의 금차 공사 구간 기준 및 풍향, 부지경계선 근접성과 주변 유동 인구를 고려하여 측정지점 선정함.

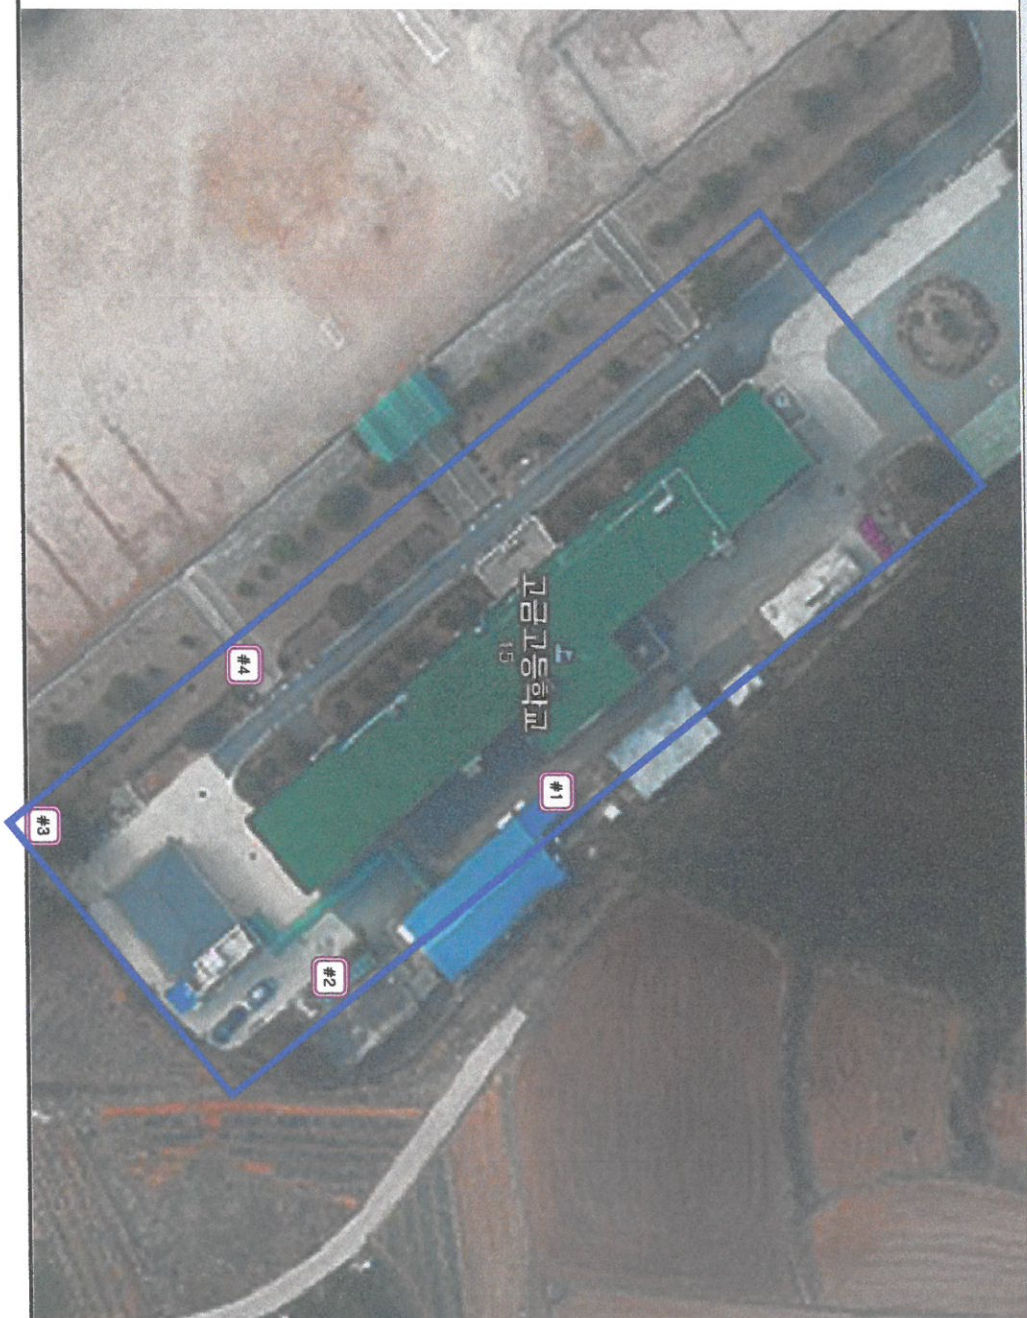
정점 위치(도식도)  
[첨2]

\* 모든 측정지점은 전라남도 완도군 고금면 고금로684번길 15 고금고등학교 본관동의 금차 공사 구간 기준 및 풍향, 부지경계선 근접성과 주변 유동 인구를 고려하여 측정지점 선정함.
