2017. 1. 10 (1428) 2017. 1. 10 (1428) 석면해체·제거 사업장의 석면비산 측정 결과보고서

[별첨2] 측정 지점 위치(도식도)

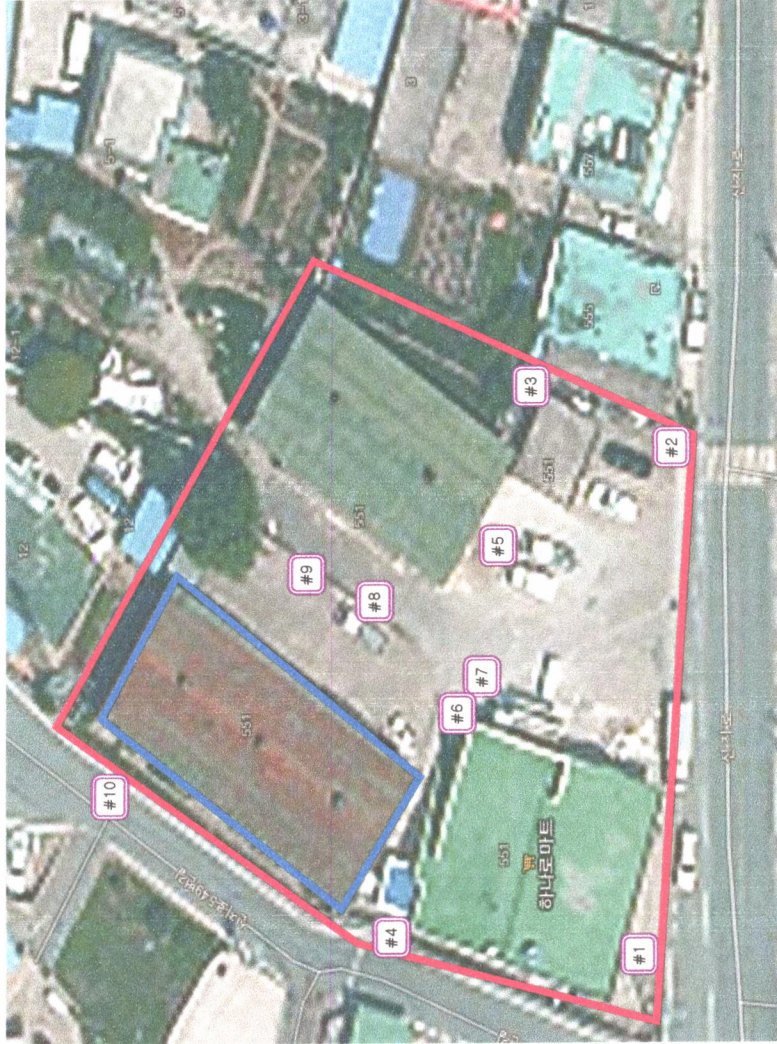
측정일자			완도농협신지지점 창고 슬레이트 철거공사			2016년 12월 28일		
			범례	측정지점	#1			
				부지경계				
				작업구역				
			시료번호	측정위치				
			#1	부지경계선				
			#2	부지경계선				
			#3	부지경계선				
			#4	부지경계선				
			#5	위생설비임구				
			#6	작업장주변(실외)1				
			#7	작업장주변(실외)2				
			#8	폐기물반출구1				
			#9	폐기물반출구2				
			#10	폐기물반출구3

창고1

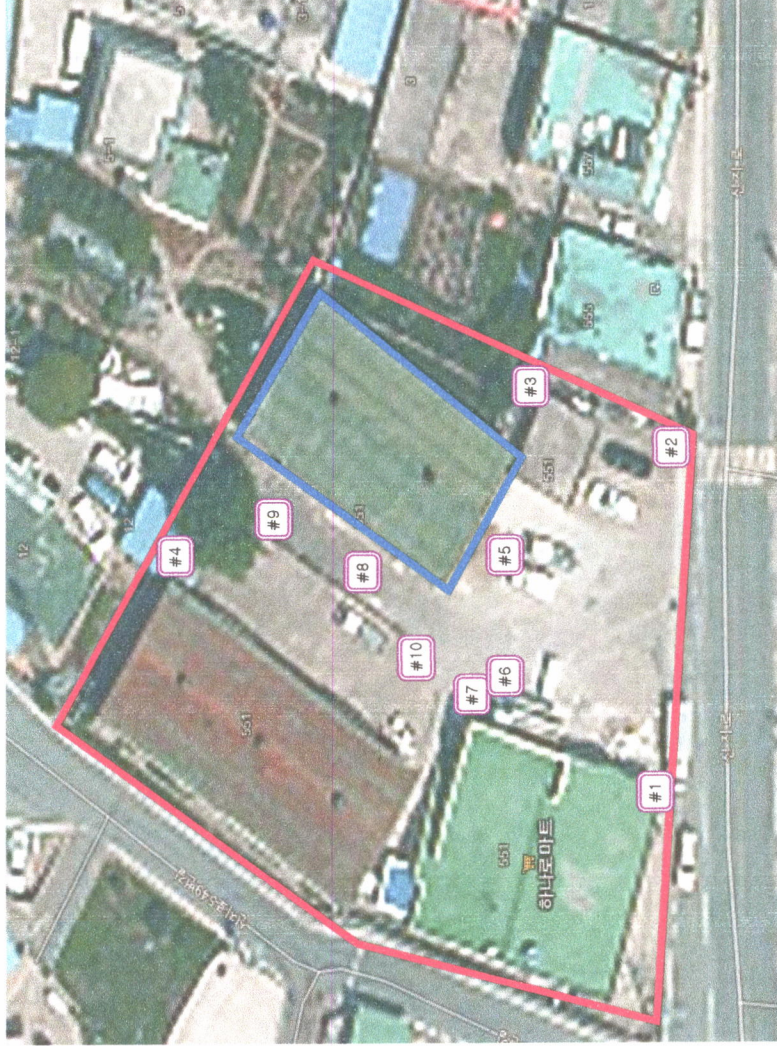
[별첨2] 측정 지점 위치(도식도)

측정일자		2016년 12월 29일		완도농협신지지점 창고 슬레이트 철거공사	
범례		측정지점	#1		
		부지경계			
		작업구역			
		측정위치			
시료번호					
#1		부지경계선			
#2		부지경계선			
#3		부지경계선			
#4		부지경계선			
#5		위생설비임구			
#6		작업장 주변(실외)1			
#7		작업장 주변(실외)2			
#8		폐기물 반출구1			
#9		폐기물 반출구2			
#10		폐기물 반출구3

창고2
